## ANALYSIS OF THE CAUSES OF SHIP ACCIDENTS DURING NAVIGATION IN PORT WATERS AND MOORING (PART 1)

### АНАЛІЗ ПРИЧИН АВАРІЙ СУДЕН ПІД ЧАС ПЛАВАННЯ У ПОРТОВИХ ВОДАХ ТА ПІД ЧАС ШВАРТУВАННЯ (ЧАСТИНА 1)

**Bychkovsky Y. / Бичковський Ю.В.***PhD, docent, deep sea captain / PhD, доцент, капітан**ORCID: 0000-0003-1459-9029**Odesa National Maritime University,**Odesa, Mechnikova 34, 65029**Одеський національний морський університет,**м. Одеса, Мечникова 34, 65029*

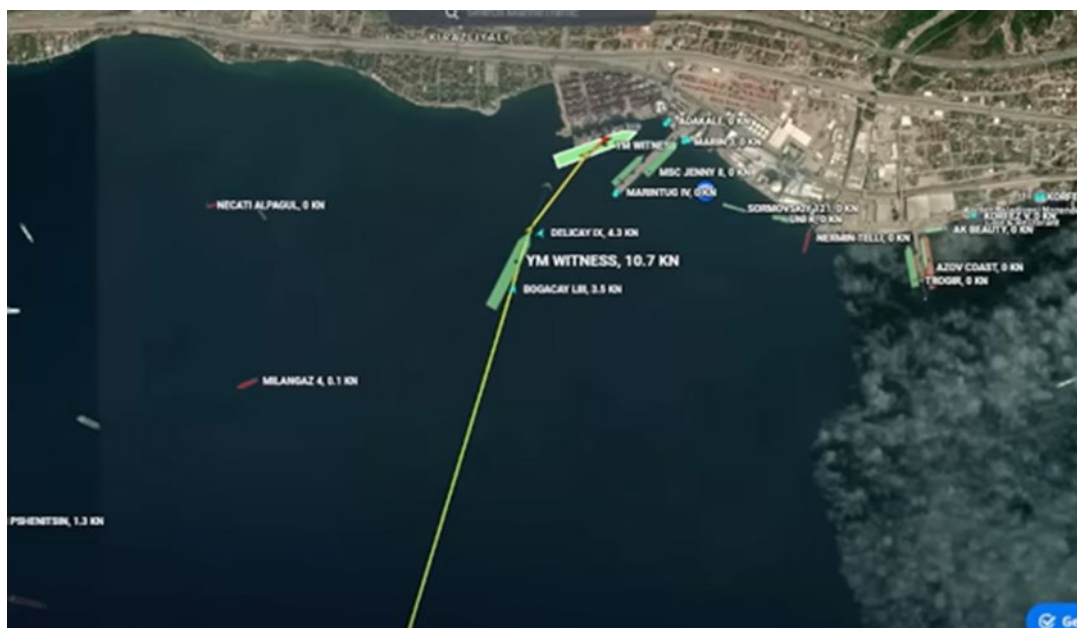
**Рисунок 2** – Схема маневрування судна на підході до порту Евіпорт (Турція)

**Перший випадок** трапився с контейнеровозом «*YM Witness*», де під час виконання швартування в порту Евіпорт (Турція) було зруйновано три контейнерних крани. Контейнеровоз «*YM Witness*» було побудовано у 2015 році. Це велике судно (довжина – 368 метрів), дедвейтом 145000 тон. Судно здатне приймати 14000 TEU контейнерів. 17 березня 2024 року судно отримало наказ на вхід до порту і виконання швартування. Схему підходу судна надано на рисунку 2. Як можливо побачити з наданої схеми підходу судна до порту, маневрування вимагало значної зміни курсу під час підходу до причалу.

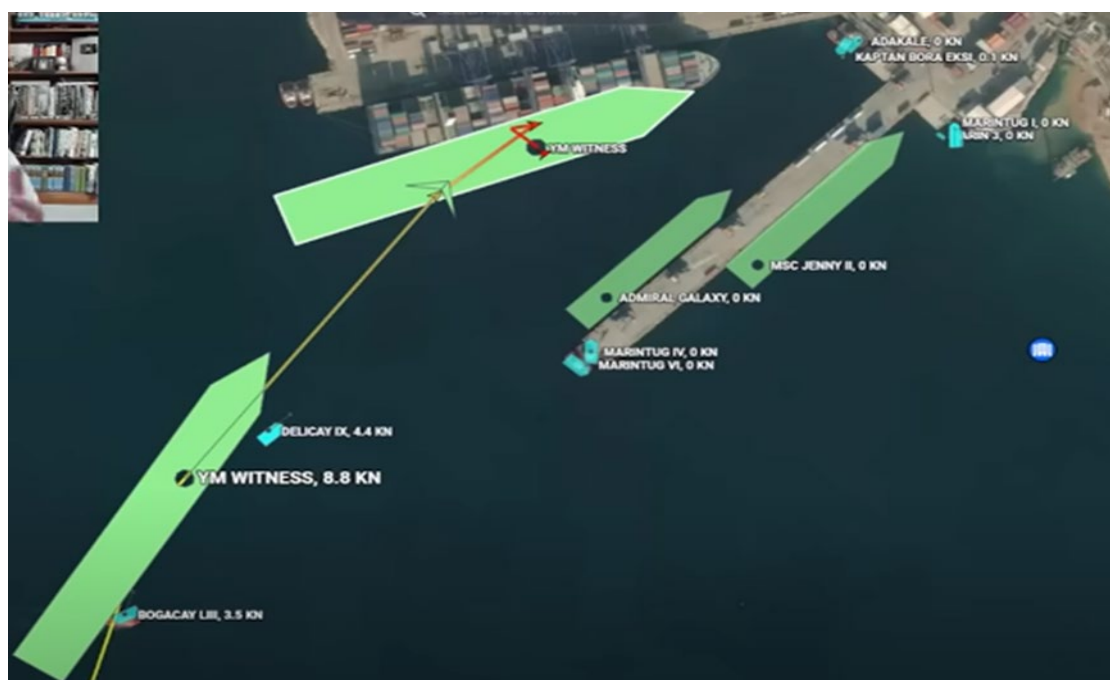
**Рисунок 3** – Швидкість «YM Witness» в межах порту

Усім судноводіям, які мають досвід роботи на багатотоннажних суднах, добре відомо о великих труднощах зміни курсу на малих швидкостях на таких суднах. Тому, якщо ми подивимся на рисунок 3, де надано розмір швидкості судна, стає зрозумілою небезпека, яка і викликала наслідки цієї аварії.

За даними рисунка 3 ми бачимо, що швидкість судна була 8,8 вузла, в той час, як швидкість буксирів носового/кормового була 4,4/3,5 вузла відповідно. Тобто, лоцман і капітан судна прийняли помилкове рішення продовжити рух до

причалу без кріплення буксирних кінців.

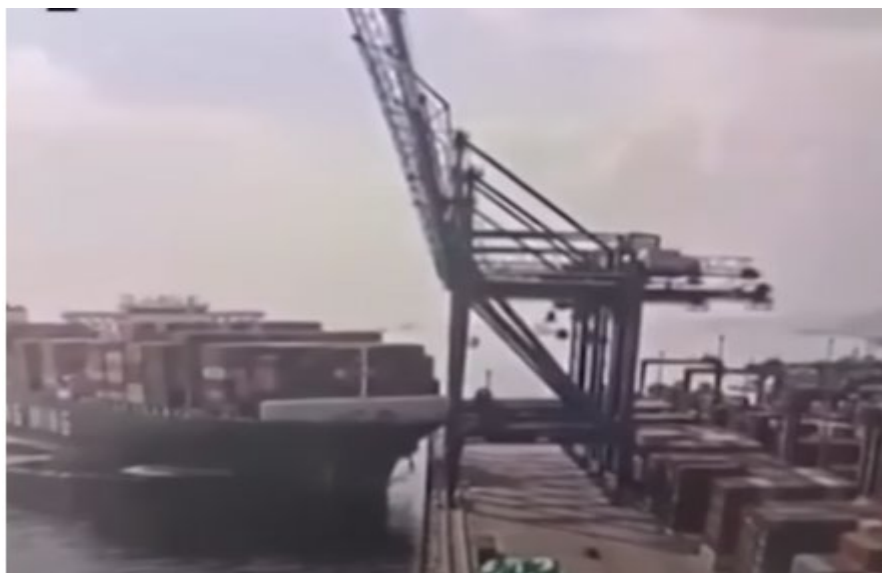
**Рисунок 4** – Навал носовою частиною «YM Witness» на портовий кран

Незважаючи на хороші погодні умови, підходяще під кутом до причалу судно не було спроможне зупинитися на безпечної відстані від кранової споруди і спричинило навал на кран, що потім викликало зруйнування ще двох кранів (див. рисунок 4)

1. велика швидкість т/х «YM Witness» в межах порту;
2. відсутність кріплення буксирних кінців, тобто пасивне використання буксирів; недолік кількості буксирів для даного судна;
3. не використання правого якоря чи підрулюючого пристрою для зміни кута підходу до причалу (див. рисунок 5., який надає докази хорошого стану погоди та відсутності використання правого якоря);
4. на думку автора, на дану аварію вплинула відсутність затвердженої схеми підходу до порту/місця прийому лоцмана; це обов'язок призначеної особи компанії, яка відповідає за безпеку, схема повинна бути розробленою у відповідність до маневрених якостей судна; капітан судна повинен цілком дотримуватися затвердженої схеми; у даному випадку цього виконано не було і

В наслідок зруйнування контейнерних кранів в порту, тільки прямі збитки від зруйнованого кранового обладнання перевищили 10 млн. доларів США, крім того, контейнерний термінал порту не міг виконувати свої функції через зламані крани протягом тривалого часу, що викликало додаткові збитки. Загальна сума збитків (за попередніми розрахунками) стала більш 50 мільйонів доларів США.

дії лоцмана та капітана судна були помилковими з початку розвитку ситуації; капітан був повинен зупинити судно за межами портових споруд, виконати кріплення буксирних кінців, а потім рухатися до причалу на безпечної швидкості;

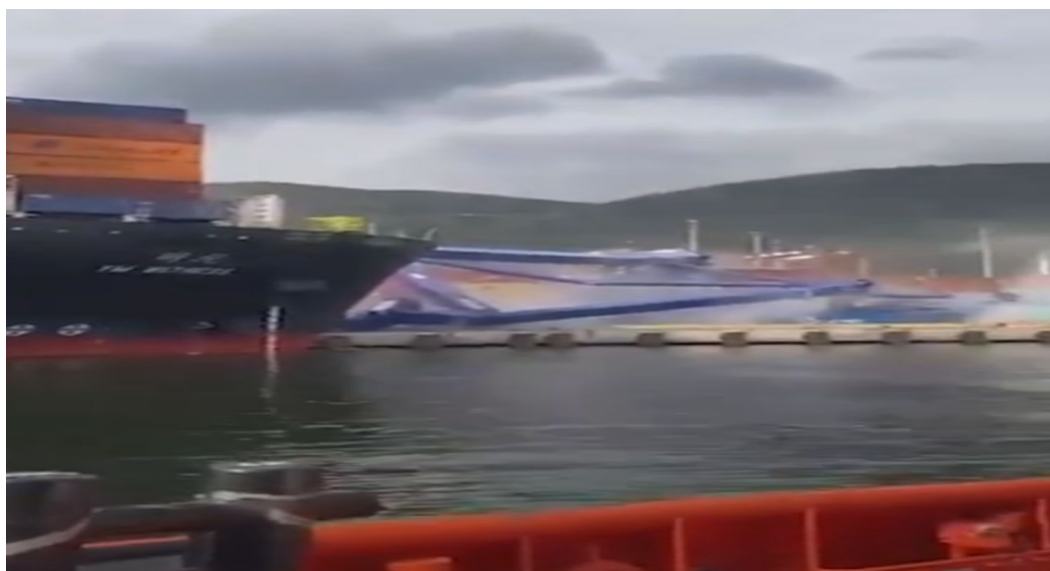
**Рисунок 5** – Стан погоди під час аварії та доказ не використання якоря

5. невідповідність причалу до прийому судна; ще з 1997 року, після аварії в порту Білої бухті порту Сідней, була накладена вимога на адміністрацію порту про необхідність підготовки причалу до швартування (найбільш важлива вимога – зміщення портових кранів для запобігання навалу зі сторони судна під час швартування), а це не було зроблено.

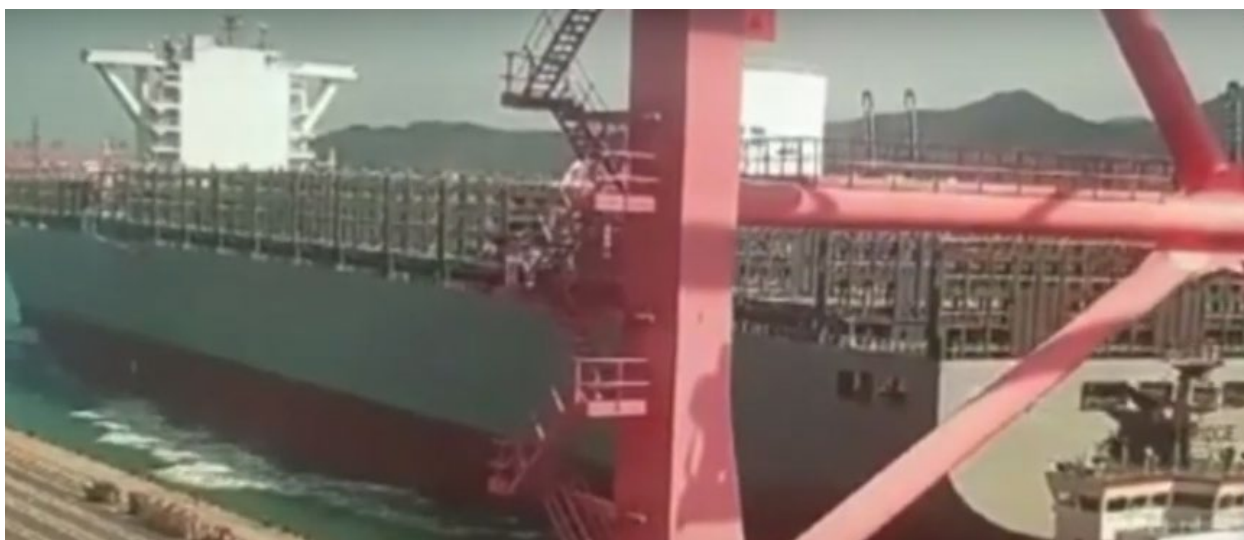
**Рисунок 6** – Підхід контейнеровозу «Milano Bridge» до причалу

причалу на швидкості більш 8 вузлів, тобто швидкість руху перевищувала встановлену портовими правилами більш ніж на 2 вузли. Плавання судна по акваторії порту відбувалося під час нормальних погодних умов (вітер 5-8 м/сек). На підході до очікуваного місця швартування судно відчуло, через ефект присмоктування, ухилення кормової частини вліво. Для запобігання цього ефекту лоцман збільшив швидкість і переклав кермо право  $20^0$ . Судно майже ідеально підійшло до місця, відведеного до швартування, про що свідчить рисунок 6. Потім почався період інтенсивного гальмування руху. Це викликало зміщення положення носової частини судна вправо, а кормової частини судна вліво.

Необхідно пояснити, що через баластний стан судна, лопаті гвинта і кермо були майже на  $1/3$  вище рівня води. Відповідно до цього, повного опіру, від роботи на задній хід отримано не було. Для зменшення ухилення кормової частини до причалу, було перекладено кермо право на борт і почалася робота кормового буксира на відтяжку. Але це не виправило ситуацію і кормова частина продовжувала наближатися до причалу. Це викликало навал кормової частини і зруйнування контейнерного крану (див. рисунок 7).

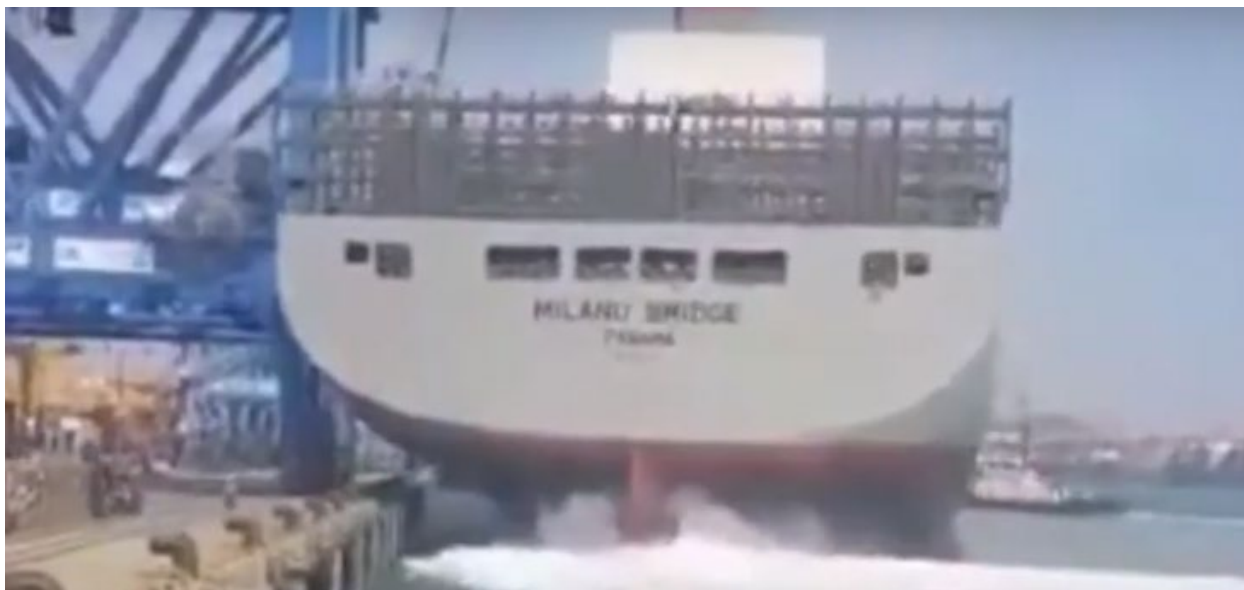
**Рисунок 7 – Навал кормовою частиною на береговий кран**

1. безсумнівно, головною причиною цієї аварії є рух судна по акваторії порту з небезпечно високою швидкістю; хвала господу, що не були відірваними три судна через явище присмоктування, біля яких проходило «Milano Bridge»;
2. не були належним чином використані буксири, як того вимагає добра морська практика (пасивне слідкування за судном); крім того існує сумніви о відповідності буксирів розміру судна;
3. невідповідність причалу до швартування (не були зміщені крани з небезпечних місць);
4. помилки лоцмана під час маневрування біля причалу, особливо перекидання керма на правий борт під час початка роботи двигуна на задній хід, в той час, як була швидкість уперед, а також погане керування роботою буксирів;
5. відсутність на борту безпечних схем маневрування у межах порту і підходу до причалу, які повинні складатися призначеною особою компанії.

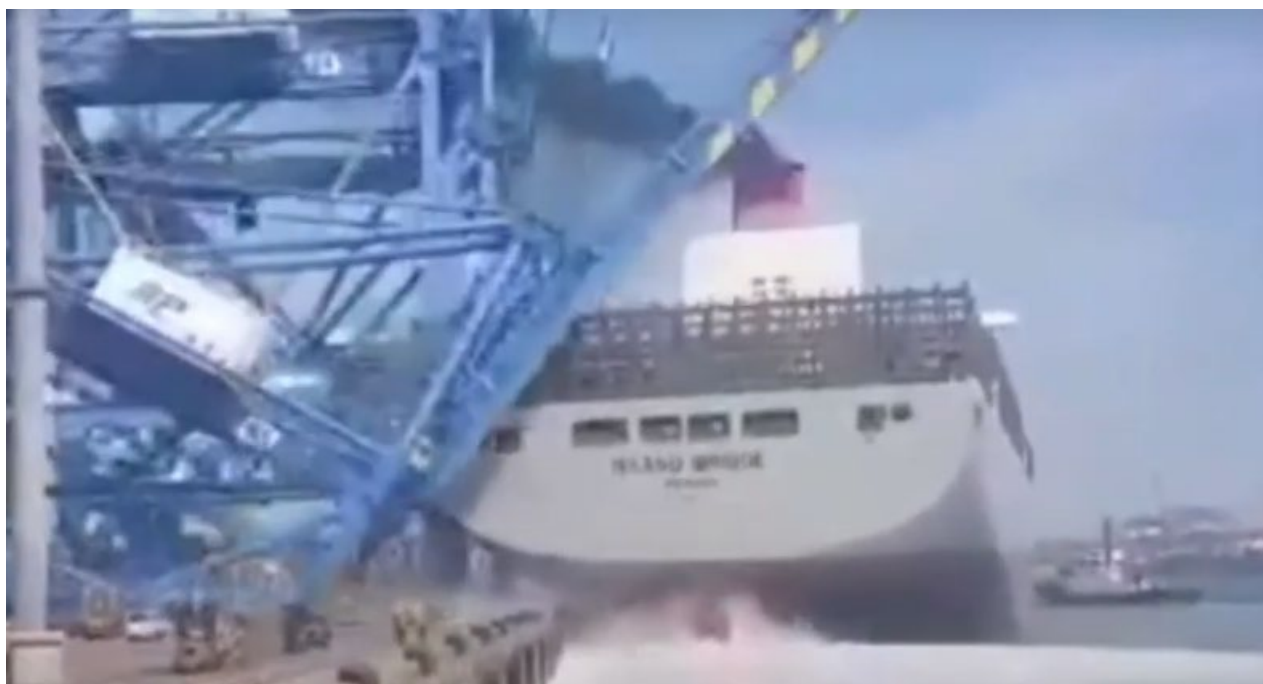
**Рисунок 8 – Момент падіння берегового крану**

Нарешті, через тиск кормової частини судна портовий кран було зміщене і він впав на судно (див. рисунок 8)

На рисунку 8 дуже гарно видно декілька важливих моментів, які сильно впливали на розвиток подій, але не були відмічені під час розслідування події, а саме: кермо судна знаходиться право на борту, а слід води йде від судна. Це говорить про те, що судно має передній хід. А раз це підтверджено відео, то команда на кермо була помилковою, це викликало тільки прискорення руху кормової частини до причалу. Також положення та кормовий слід за носовим буксиром дозволить автору ствердити, що носовий буксир не працював в цей момент. Також, ні за відео, ні за записами в судових журналах не існує свідчень щодо роботи носового підрулюючого пристрою чи використання якорів.

Дана аварія теж викликала багатомільйонні втрати, так як був необхідний ремонт судна, частковий ремонт двох кранів і повний ремонт крану, який впав.

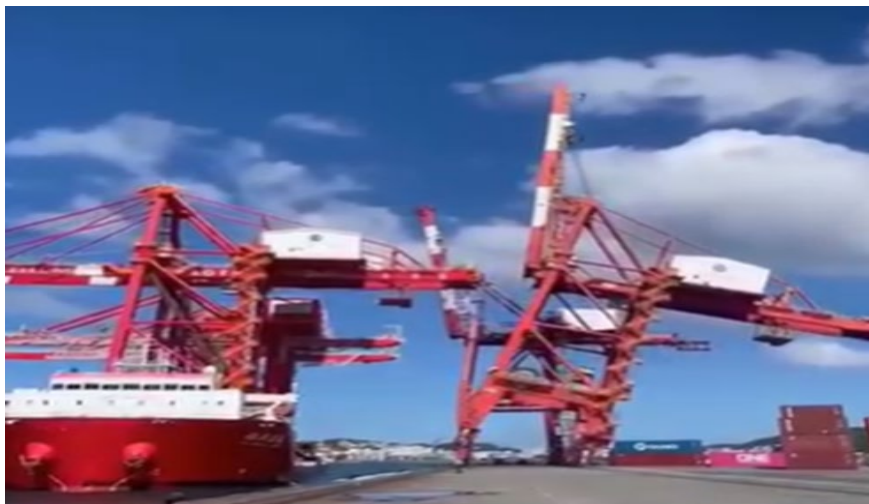
**Рисунок 9** – Зруйнування портового крану під час швартування баржі «Yuzhou Qi» 17 жовтня 2024 року

**Третій випадок**, який буде розглянуто у даній публікації, стосується зруйнування портового крану під час швартування баржі «Yuzhou Qi» до причалу порту Келанг (Тайвань) 17 жовтня 2024 року. Баржа «Yuzhou Qi» виконувала перевезення на палубі контейнерного крану (див. рисунок 9).

Як видно з рисунку 9, контейнерний кран, габарити якого значно перевищували ширину судна, під час виконання швартування баржі до причалу вдарив в викликав падіння берегового контейнерного крану. В результаті, обидва крана отримали пошкодження різного ступеня. На виконання необхідного ремонту необхідно декілька мільйонів доларів США.

1. непідготовленість причалу до прийому баржі з великогабаритним вантажем (не було зміщене береговий контейнерний кран до безпечного міста);
2. відсутність належного контролю за безпекою під час швартування зі сторони відповідальної особи портової швартовної команди, яка очолює виконання швартування зі сторони порту;
3. погана організація навігаційного містка, яка викликала втрату контролю за проходженням найбільшої частини палубного вантажу берегової споруди (крану).

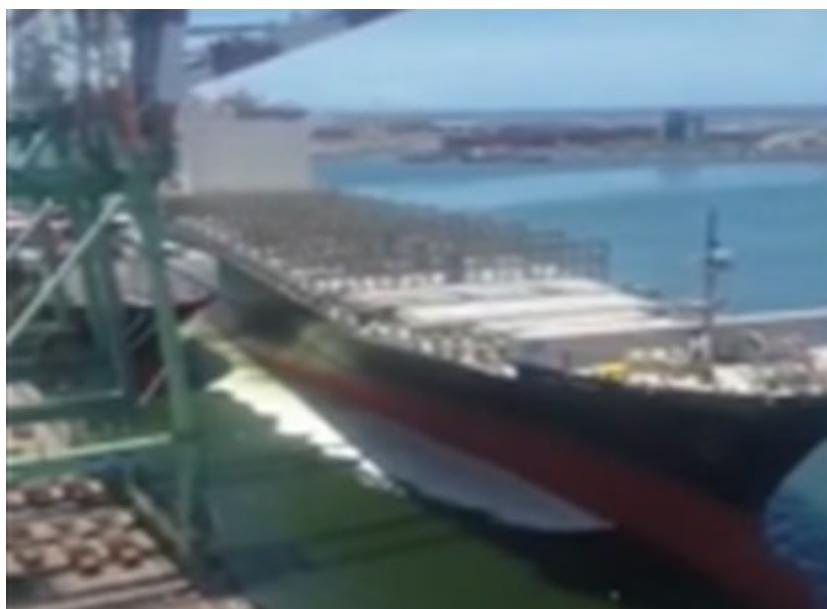
**Рисунок 10** – Підхід контейнеровоза «Durban» до причалу

мільйонів нових тайванських доларів (21,6 мільйона доларів США)», – йдеться у повідомленні. «Оціночна вартість збитків, завданих постраждалим контейнерам, ще потребує розслідування». Судно «Durban» у порожньому стані підходило під кутом до вказаного місця швартування (див. рисунок 10).

З наданого документа (рисунок 10), чітко видно значну швидкість руху контейнеровозу, крім того, відсутність відповідного буксирного супроводження, яке вимагається під час плавання в таких обмежених умовах. Цілком зрозуміло, що швидкість руху і мала відстань між ошвартованим судном і т/х «Durban» викликали явище присмоктування. В результаті чого, кормова частина т/х «Durban», незважаючи на роботу двигуна на задній хід, навалилася на судно біля причалу і останнє зруйнувало два крани.

1. використання великої швидкості руху судна до причалу;
2. відсутність безпечного буксирного супроводження;
3. вибір помилкової схеми підходу до причалу (кут підходу), яка викликала появу явища присмоктування суден;

4. помилкові дії останнього моменту (не було задіяно кермо, підрулюючий пристрій, якоря);

5. не було, належним чином, підготовлено причал до швартування «Durban».
